**Problema:** Renovación ambiental zona tratamiento en clínica veterinaria.

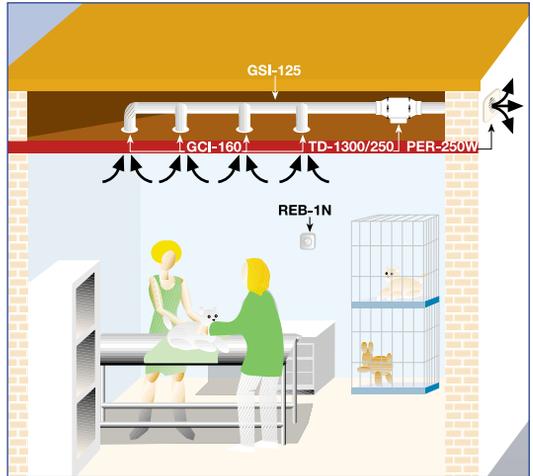
**Solución:** 1 TD-1300/250 y 15 m conducto GSA-200, 8 m conducto GSI-125, 1 REB-1 N, 1 PER-250 W y 4 rejillas aspiración GCI-160.

**Observaciones:** Calculadas 20 renovaciones / hora. Se instala conducto aislante en la zona de trabajo.
